# Spatio-temporal monitoring of piping and assessment of erosion and sedimentation using Multi-temporal UAV data

## Extended Abstract

**Article Type:** Research Article

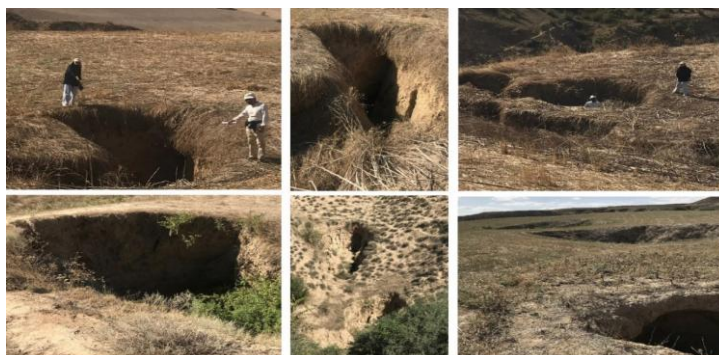
شکل ۲- پایشنگ‌های مشاهداتی در منطقه مورد مطالعه (سال ۱۴۰۲)  
Figure 2- Observed piping features in the study area (2023)

طی عملیات میدانی صورت گرفته، با استفاده از دستگاه موقعیت‌یاب جهانی (GPS)، موقعیت مکانی دقیق پایبینگ‌ها در محدوده مطالعاتی ثبت شد. شکل ۲ نمایی از پایبینگ‌های موجود در منطقه مطالعاتی را نشان می‌دهد. در ادامه، دو زیرحوضه بر اساس تعداد و تراکم مختلف پایبینگ‌ها، سطح متفاوتی از کاربری‌های اراضی و مرز هیدرولوژیکی جدا شدند. زیر حوضه (۱) با تعداد ۲۰ پایبینگ و مساحت ۱۹۱.۱۰۳ هکتار و زیرحوضه (۲) با تعداد ۲۰۹ پایبینگ و مساحت ۳۷۷.۲۲۶ هکتار انتخاب شدند (شکل ۳).

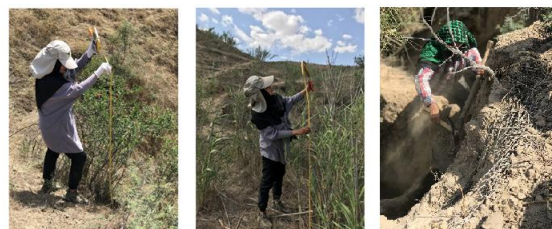
شکل ۴- نمونه‌برداری از خاک و ثبت پوشش گیاهی موجود در پایبینگ‌ها (سال ۱۴۰۲)

Figure 4- Soil sampling and survey of existing vegetation in pipings (2023)

علاوه بر ثبت موقعیت پایبینگ‌ها، آمار تعداد و مکان پایبینگ‌های با و بدون پوشش گیاهی همراه با نوع گونه گیاهی موجود ثبت شد. به منظور بررسی خصوصیات خاک‌شناسی، نمونه‌برداری خاک از چندین نقطه در هر دو زیرحوضه انجام و با استفاده از روش هیدرومتری (آزمایشگاه دانشگاه علوم کشاورزی و منابع طبیعی گرگان) بافت خاک تعیین شد. شکل ۴ تصاویری از بررسی حضور یا عدم حضور، نوع گونه‌های گیاهی موجود در داخل پایبینگ‌ها و نمونه‌برداری از خاک را نشان می‌دهد.

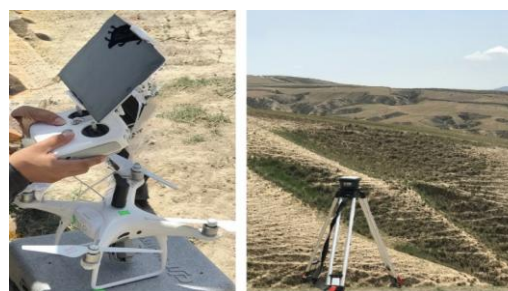
شکل ۵- تصویر پهپاد مورد استفاده  
Figure 5- The UAV employed in this research

پیش از انجام پرواز، به منظور ثبت موقعیت مکانی نقاط کنترل زمینی، مختصات نقاط توسط دستگاه GPS دو فرکانسه ثبت و سپس با استفاده از نرم‌افزار Trimble Business Center پردازش شد (Vega et al., 2015; Mlambo et al., 2017). تصاویر با استفاده از پهپاد فانتوم ۴ پرو با قدرت تفکیک دوربین ۲۰ مگاپیکسل اخذ شد (شکل ۵). جهت انجام کالیبره‌های پهپاد از نرم‌افزار DJI 4D استفاده شد و مسیر پرواز با نرم‌افزار Pix4d مشخص شد.

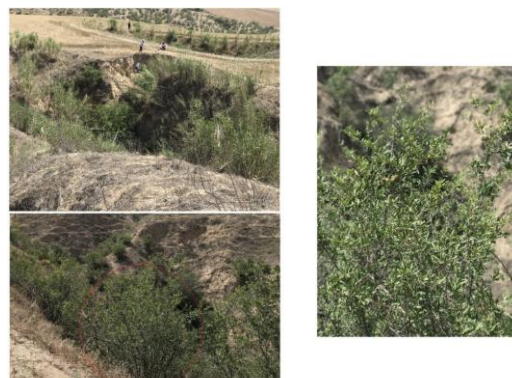
شکل ۱۴- پایبینگ‌های با پوشش گیاهی درختچه‌ای متراکم در جنوب زیرحوضه (۲)

Figure 14- Piping features with dense vegetation cover in the southern part of sub-watershed (2)
